La Madera y el Arte

Artesonado

*Almudena Córdoba López. Restauradora de Arte
Teodoro Abbad Santiveri*

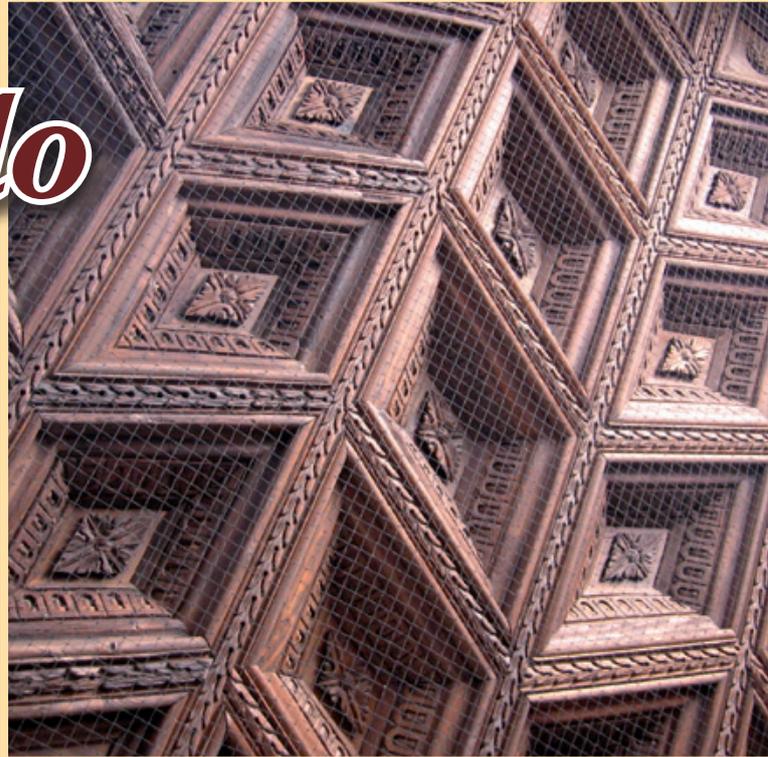
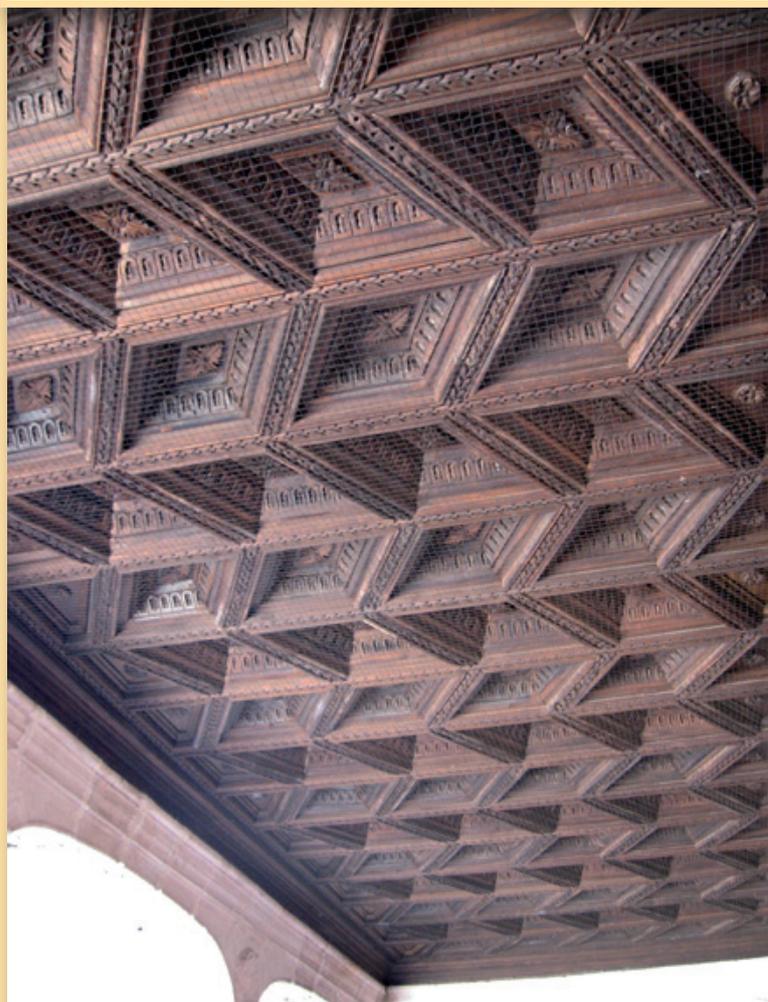
Llama la atención la disposición de sus cuadros dispuestos en una perfecta sucesión que genera un trampantojo muy efectista, pues la innegable sensación que muestran hace pensar que se trata de un artesonado construido en más de un plano, cuando se trata en realidad de uno solo; la forma de rombo de cada cuadro y su ensamblaje han conseguido este efecto. La ornamentación es sencilla y con motivo repetido en todos los cuadros; la función estética queda sobradamente cumplida, pero además permite apreciar una clara y brusca diferencia con el ornato de techos en el interior, especialmente en el salón de los Embajadores, cuya manifestación en madera merece una visita sin reloj.

Tanto los artesonados de las salas del palacio como los del claustro y las escaleras se confeccionaron mediante talla individualizada sobre madera de pino silvestre (*Pinus sylvestris*) con ensamblajes embutidos de gran eficacia. El conjunto, que resulta sobrio y rígido, fue restaurado y oscurecido con betún de Judea, mostrando en la actualidad un buen estado de conservación. La protección metálica que se aprecia en las fotografías tiene como finalidad evitar la acción devastadora de las colúmbidas; se puede comprobar su acierto.
